Estimado cliente,

En el pasado, hemos sido informados por nuestros clientes de los siguientes problemas que surgen al usar los sistemas de pulido con tela para pulidoras de cantos:

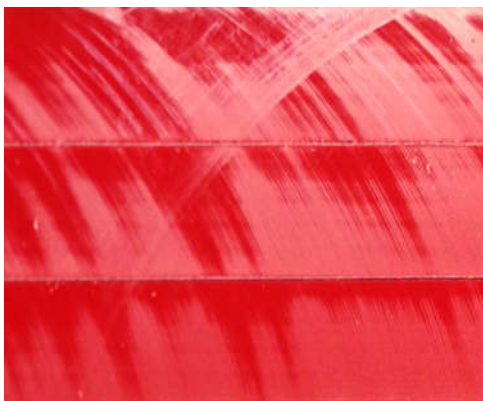
sin sistema EURACRYL anti estrias

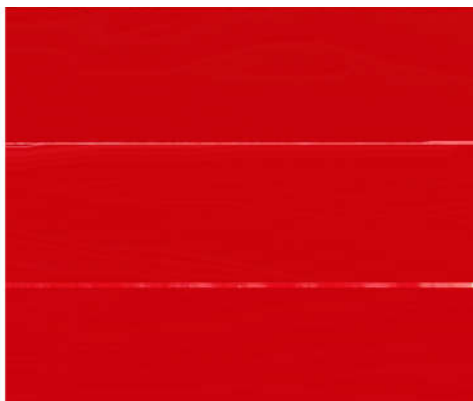
con sistema EURACRYL anti estrias

La investigación reveló que solo se requerían 2 modificaciones de diseño para la solución.

Con efecto inmediato, todos los modelos de la serie ABP se suministran con estas modificaciones, sin costo adicional.
